CASO HISTÓRICO

# IMPERMEABILIZACIÓN

REPARACIÓN PISCINA DE EMERGENCIA 5000

MINERA SPENCE BHP BILLITON

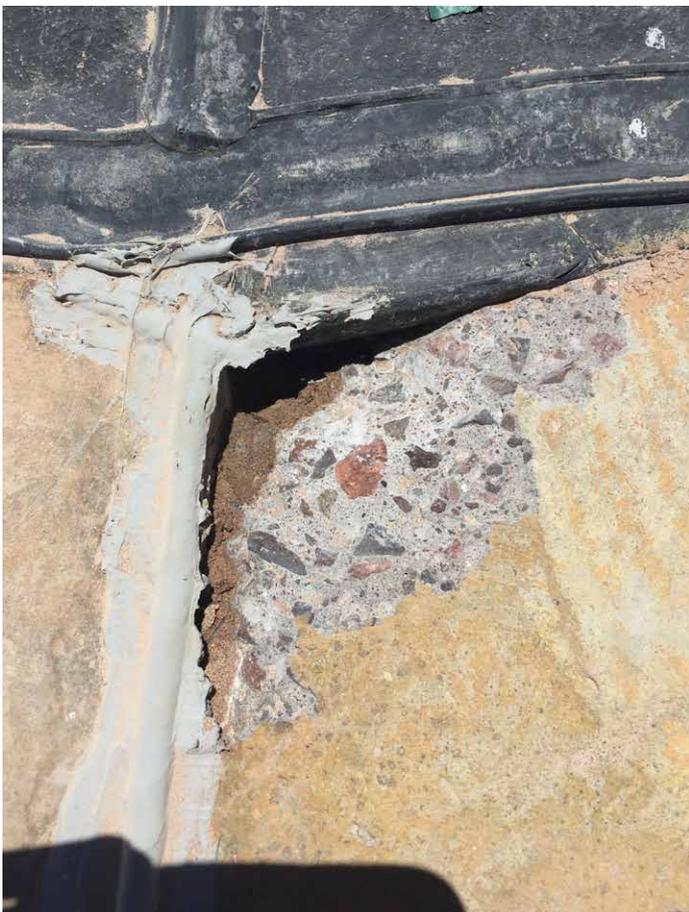
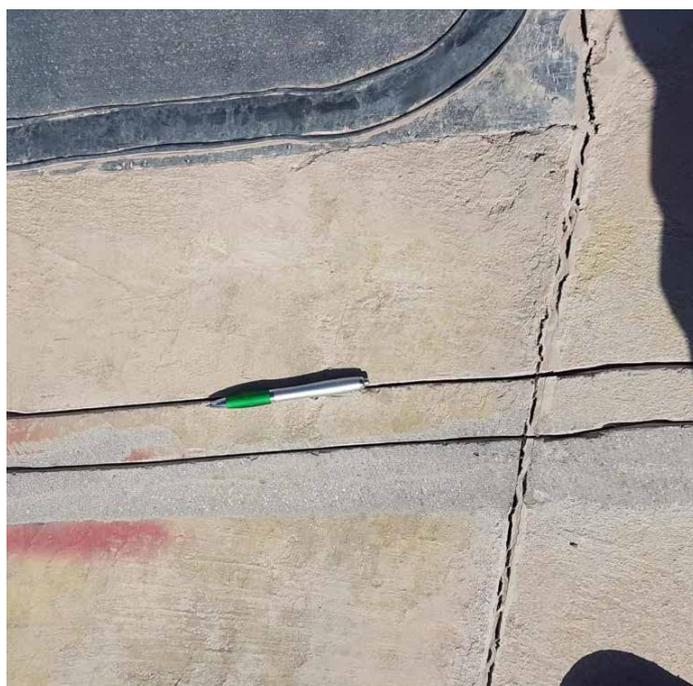
Piscina con problemas de filtraciones. Los sensores instalados, acusaban que las filtraciones se daban en la unión de la geomembrana con el hormigón, en algunos lugares de las uniones de la geomembrana y en las juntas de dilatación. Esta piscina, se había entregado con estanqueidad 100%, la intervención del hormigón tuvo algunas fallas constructivas y las uniones del hormigón con el HDPE, sufrieron algunas anomalías que no pudieron ser superadas con métodos convencionales.

Se realizó un trabajo de tratamiento de superficie, con Hidrolavado a presión para quitar todo material suelto, polvo y restos de hormigón que puedan afectar la adherencia de la emulsión. Se hizo con hidrolavadora a una presión menor a la requerida por ficha técnica, el hormigón estaba en muy buenas condiciones.

Posteriormente, se hizo el tratamiento habitual de transición entre el hormigón y el HDPE, con Geotextil de 50 gr, se le agregó un primer de producto "A" solamente para adherir el Geotextil al hormigón y a la membrana de HDPE.

Una vez que se terminó este proceso de preparación, se aplicó la emulsión sobre la superficie tratada con los dos componentes A y B, para lograr el espesor adecuado de acuerdo a la especificación del mandante 3 mm.

Las juntas de dilatación, también fueron tratadas de la misma manera para lograr estanqueidad y evitar así las filtraciones en ese punto crítico también.

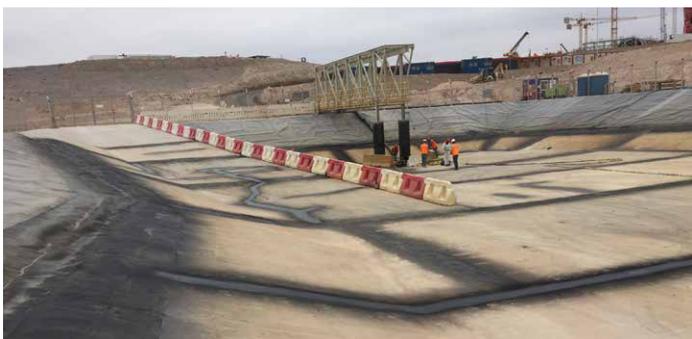
Nuestro sistema logró que los lugares críticos fueran sellados totalmente. No quedaron superficies susceptibles de fugas sin intervenir, las que se intervinieron.... lograron una membrana monolítica sin uniones entre el hormigón y el HDPE, logrando así una estanqueidad total en la piscina.

Se dio 48 horas de fraguado al revestimiento y se puso a prueba llenando el 63% de la piscina sin fugas, un día mas tarde, estaba al 100% llena sin fugas hasta el momento.
