CASO ICÓNICO

IMPERMEABILIZACIÓN

3 TK DE TRASPASO DE SOLUCION ELECTROLITICA
PLANTA MOLIBDENO Y FILTRADO DE COBRE

FECHA DE EJECUCIÓN:	22 DE DICIEMBRE DE 2017
UBICACIÓN GEOGRÁFICA:	SALADILLO, CAMINO INTERNACIONAL LOS LIBERTADORES, LOS ANDES, REGION DE VALPARAISO, CHILE, ALTITUD PROMEDIO 3000 MSNM
ENTIDAD CONTRATANTE:	CODELCO DIVISION ANDINA
CONTRATISTA:	TDM CHILE S.A.
CONSULTOR:	FERNANDO RUIZ
PRODUCTOS UTILIZADOS:	EMULSION BITUMINOSA BASE AGUA EN SPRAY

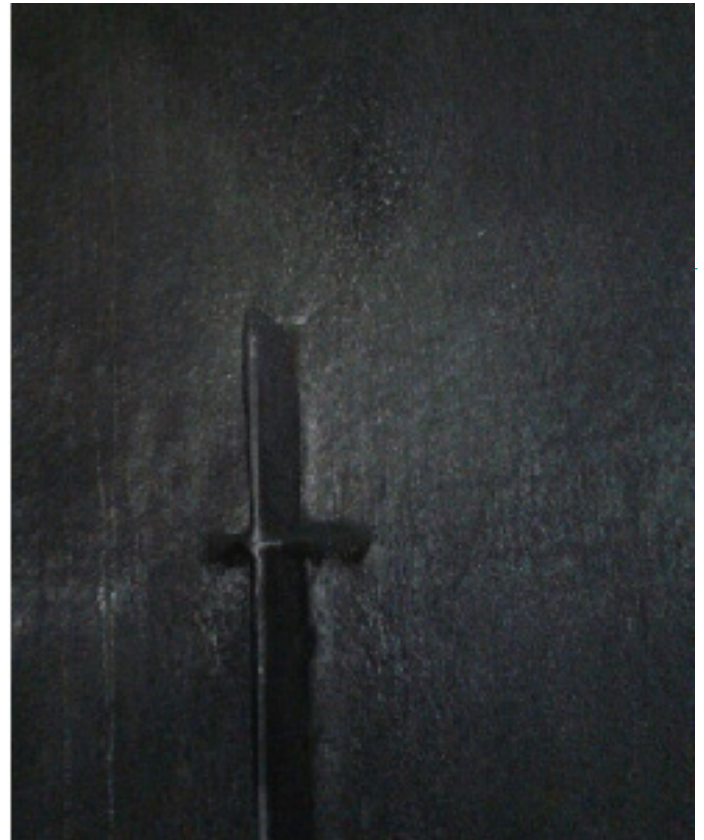
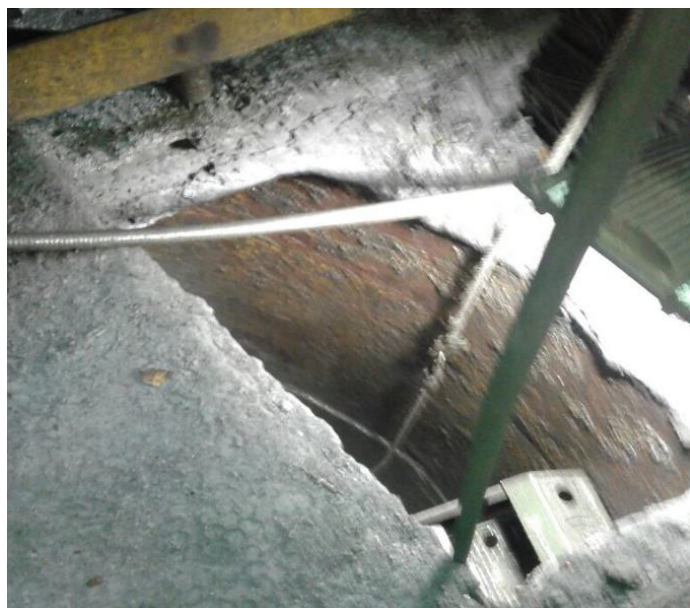
De acuerdo a lo observado en terreno, en TK1 y TK2, presentaban fugas visibles debido a la corrosión interna provocada por la acidez de los productos que contiene. Una inspección más detallada, se pudo hacer cuando se procedió al hidrolavado interno de los TK'S, donde en todos los casos presentaban orificios visibles, algunos de más de un cm² en el manto y en el piso. Lugares puntuales donde se pudo ver este deterioro, fueron los sectores donde están colocadas las aletas adosadas al manto, que son las que provocan la turbulencia necesaria para evitar la aglomeración de carga, también en las pasadas de tuberías que si bien, estaban selladas, en el lugar de las soldaduras al manto, se pudo observar gran cantidad de óxido y en algunos casos, desprendimiento de metal. Se verificó también que, en ciertos lugares, carga residual del TK, estaba adherida al manto y al piso en grosores superiores a los 2 o 3 cm, e impedían que el contenido de TK escapara por taponamiento, al retirarla con el hidrolavado, se verificó que el manto en esos lugares estaba perforado con orificios y grietas pequeñas.

Dos de los estanques estaban recubiertos con FRP (PLACAS DE FIBRA DE VIDRIO), a pesar de tener este revestimiento, las contracciones y dilataciones de los metales no son acompañadas por el FRP. Este componente polimérico, no tiene la elongación necesaria para acompañar esas fluctuaciones, por lo que en primera medida comienza a despegarse del sustrato y luego se producen microfisuras en el revestimiento que permiten la entrada de los productos corrosivos. El otro estanque, el TK 3 no tenía este revestimiento (FRP) y de igual manera presentaba orificios en el piso y al ejecutar el hidrolavado comenzaron a aparecer pequeños orificios y pequeñas grietas y también en la zona de las aletas interiores que provocan las turbulencias dentro del estanque. La corrosión visible en el borde de rebose, en todos los casos es importante, pero en ese aspecto se requiere de reparación estructural.

Para este caso en particular, se hizo un hidrolavado de toda la superficie interna de los TK'S, con hidrolavadora, a presiones de entre 3500 y 4000 psi. Se limpió toda la superficie interior y de sacó todo material suelto. Se desengrasó la superficie total interior con desengrasante industrial biodegradable. Las grietas y orificios fueron sellados desde adentro con geotextil 75 grs. Polipropileno no tejido a modo de parche y se aplicó una capa de aproximadamente 4 mm de espesor en piso y manto. Se respetó el tiempo de curado de la membrana y se llenaron nuevamente los TK'S.

En todo el manto y el piso, se hizo el trabajo de reparación con nuestro sistema, y posteriormente se procedió al revestimiento que formó una membrana monolítica sin uniones y con la elasticidad suficiente para soportar las fluctuaciones de contracciones y dilataciones del sustrato y evitar así la formación de microfisuras que afectan posteriormente al Acero Carbono.
