CASO HISTÓRICO

IMPERMEABILIZACIÓN

TK 651-003 DE LA PLANTA DE TRATAMIENTO DE AGUAS RESIDUALES
MINERA CENTINELA - MUELLE SIAM

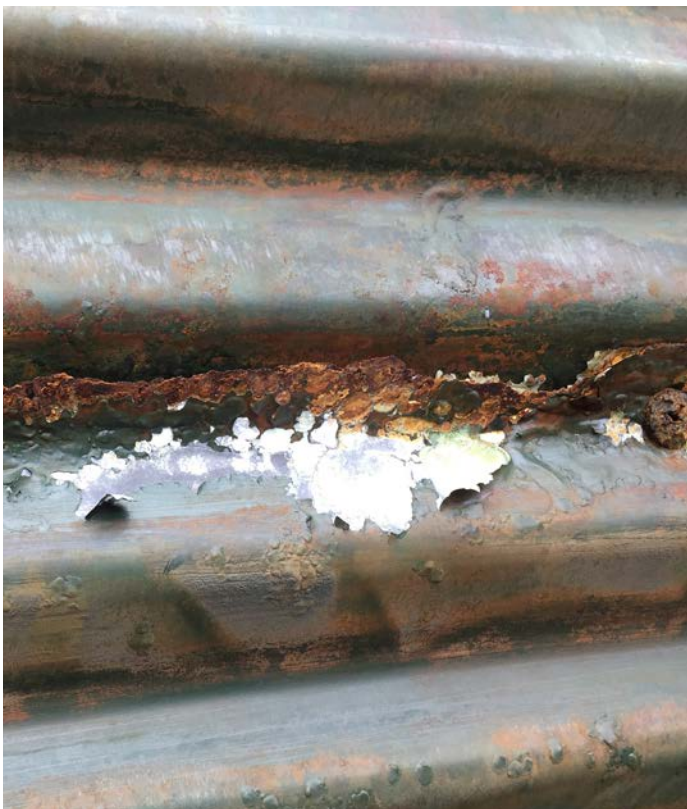
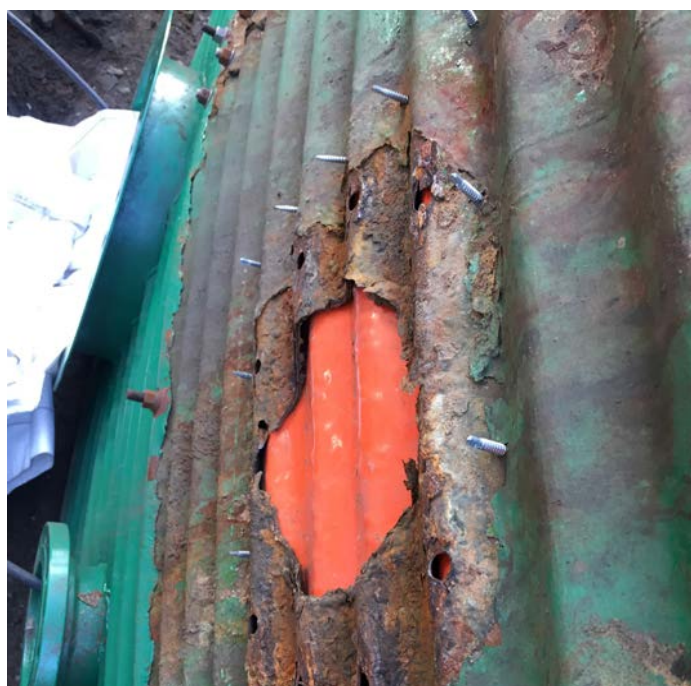
Corrosión de la superficie donde se unen las placas del manto y en las uniones apernadas verticales de las mismas. Estanque con fugas visibles debidos a la corrosión interna provocada por la salinidad de las aguas. Orificios visibles de gran tamaño. La pintura con que vienen revestidas las placas corrugadas, no es resistente al material que contiene el TK, por lo que se tuvo que remover gran parte de ese revestimiento que se manifestaban en forma de globos o burbujas, observándose una sustancia cristalizada de color blanco. Esos cristales suelen ser de óxido de zinc e hidróxido de zinc en proceso de corrosión.

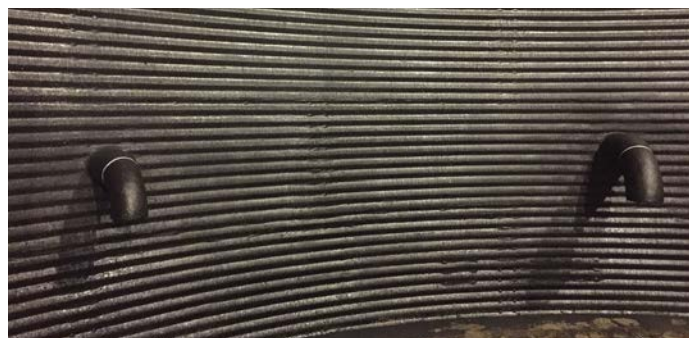
El resultado del trabajo realizado es una membrana monolítica sin uniones y con la elasticidad suficiente para soportar las fluctuaciones de contracciones y dilataciones del sustrato y evitar así la formación de microfisuras que permitan el paso del agua de proceso y la niebla salina que afectarían a la estructura del estanque. Se garantiza la impermeabilidad y tratamiento anticorrosivo del estanque.
