CASO ICÓNICO

IMPERMEABILIZACIÓN

3 TK DE TRASPASO DE SOLUCION ELECTROLITICA
PLANTA MOLIBDENO Y FILTRADO DE COBRE

FECHA DE EJECUCIÓN:	22 DE DICIEMBRE DE 2017
UBICACIÓN GEOGRÁFICA:	SALADILLO, CAMINO INTERNACIONAL LOS LIBERTADORES, LOS ANDES, REGION DE VALPARAISO, CHILE, ALTITUD PROMEDIO 3000 MSNM
ENTIDAD CONTRATANTE:	CODELCO DIVISION ANDINA
CONTRATISTA:	TDM CHILE S.A.
CONSULTOR:	FERNANDO RUIZ
PRODUCTOS UTILIZADOS:	EMULSION BITUMINOSA BASE AGUA EN SPRAY

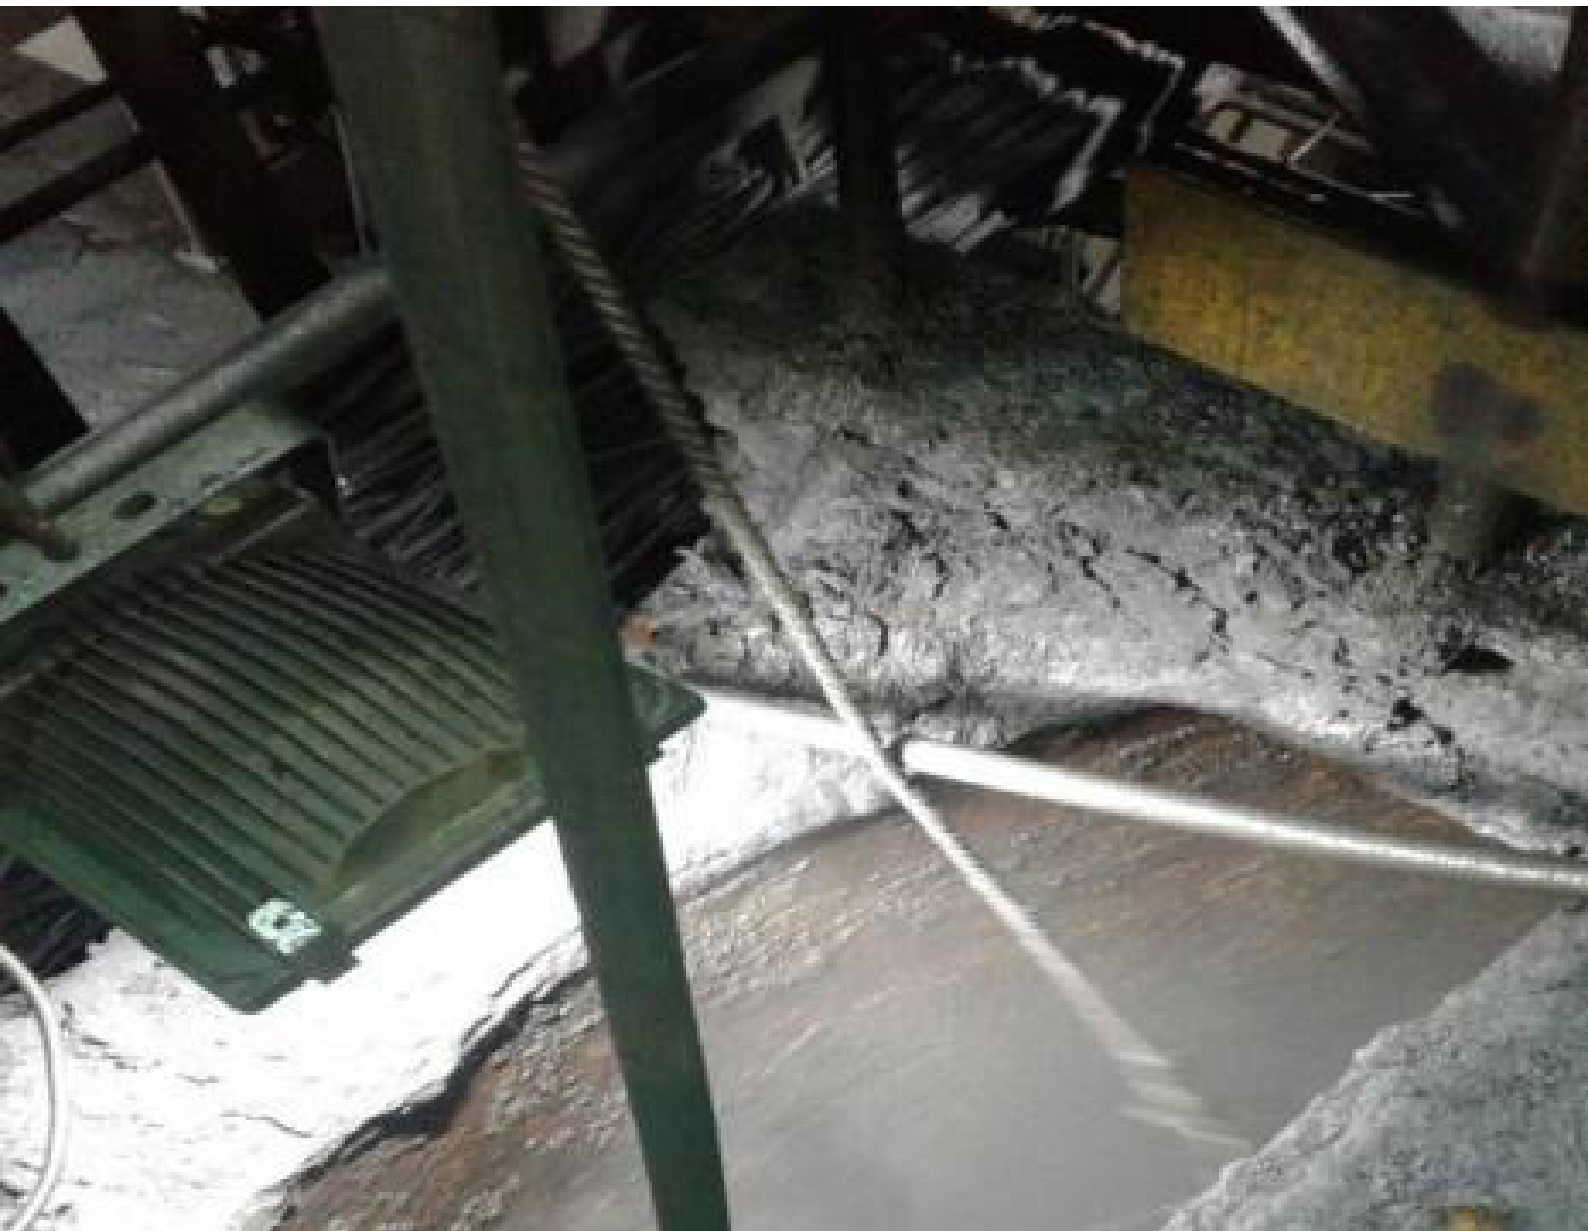
De acuerdo a lo observado en terreno, en TK1 y TK2, presentaban fugas visibles debido a la corrosión interna provocada por la acidez de los productos que contiene. Una inspección más detallada, se pudo hacer cuando se procedió al hidrolavado interno de los TK'S, donde en todos los casos presentaban orificios visibles, algunos de más de un cm² en el manto y en el piso. Lugares puntuales donde se pudo ver este deterioro, fueron los sectores donde están colocadas las aletas adosadas al manto, que son las que provocan la turbulencia necesaria para evitar la aglomeración de carga, también en las pasadas de tuberías que si bien, estaban selladas, en el lugar de las soldaduras al manto, se pudo observar gran cantidad de óxido y en algunos casos, desprendimiento de metal. Se verificó también que, en ciertos lugares, carga residual del TK, estaba adherida al manto y al piso en grosores superiores a los 2 o 3 cm, e impedían que el contenido de TK escapara por taponamiento, al retirarla con el hidrolavado, se verificó que el manto en esos lugares estaba perforado con orificios y grietas pequeñas.

Dos de los estanques estaban recubiertos con FRP (PLACAS DE FIBRA DE VIDRIO), a pesar de tener este revestimiento, las contracciones y dilataciones de los metales no son acompañadas por el FRP. Este componente polimérico, no tiene la elongación necesaria para acompañar esas fluctuaciones, por lo que en primera medida comienza a despegarse del sustrato y luego se producen microfisuras en el revestimiento que permiten la entrada de los productos corrosivos. El otro estanque, el TK 3 no tenía este revestimiento (FRP) y de igual manera presentaba orificios en el piso y al ejecutar el hidrolavado comenzaron a aparecer pequeños orificios y pequeñas grietas y también en la zona de las aletas interiores que provocan las turbulencias dentro del estanque. La corrosión visible en el borde de rebose, en todos los casos es importante, pero en ese aspecto se requiere de reparación estructural.

Para este caso en particular, se hizo un hidrolavado de toda la superficie interna de los TK'S, con hidrolavadora, a presiones de entre 3500 y 4000 psi. Se limpió toda la superficie interior y de sacó todo material suelto. Se desengrasó la superficie total interior con desengrasante industrial biodegradable. Las grietas y orificios fueron sellados desde adentro con geotextil 75 grs. Polipropileno no tejido a modo de parche y se aplicó una capa de aproximadamente 4 mm de espesor en piso y manto. Se respetó el tiempo de curado de la membrana y se llenaron nuevamente los TK'S.
