CASO HISTÓRICO

CONTROLE DE EROSIÃO

VEGETAÇÃO DE TALUDE PARA CONTROLE DE GERAÇÃO
DE CHORUME

MINERADORA HORIZONTE

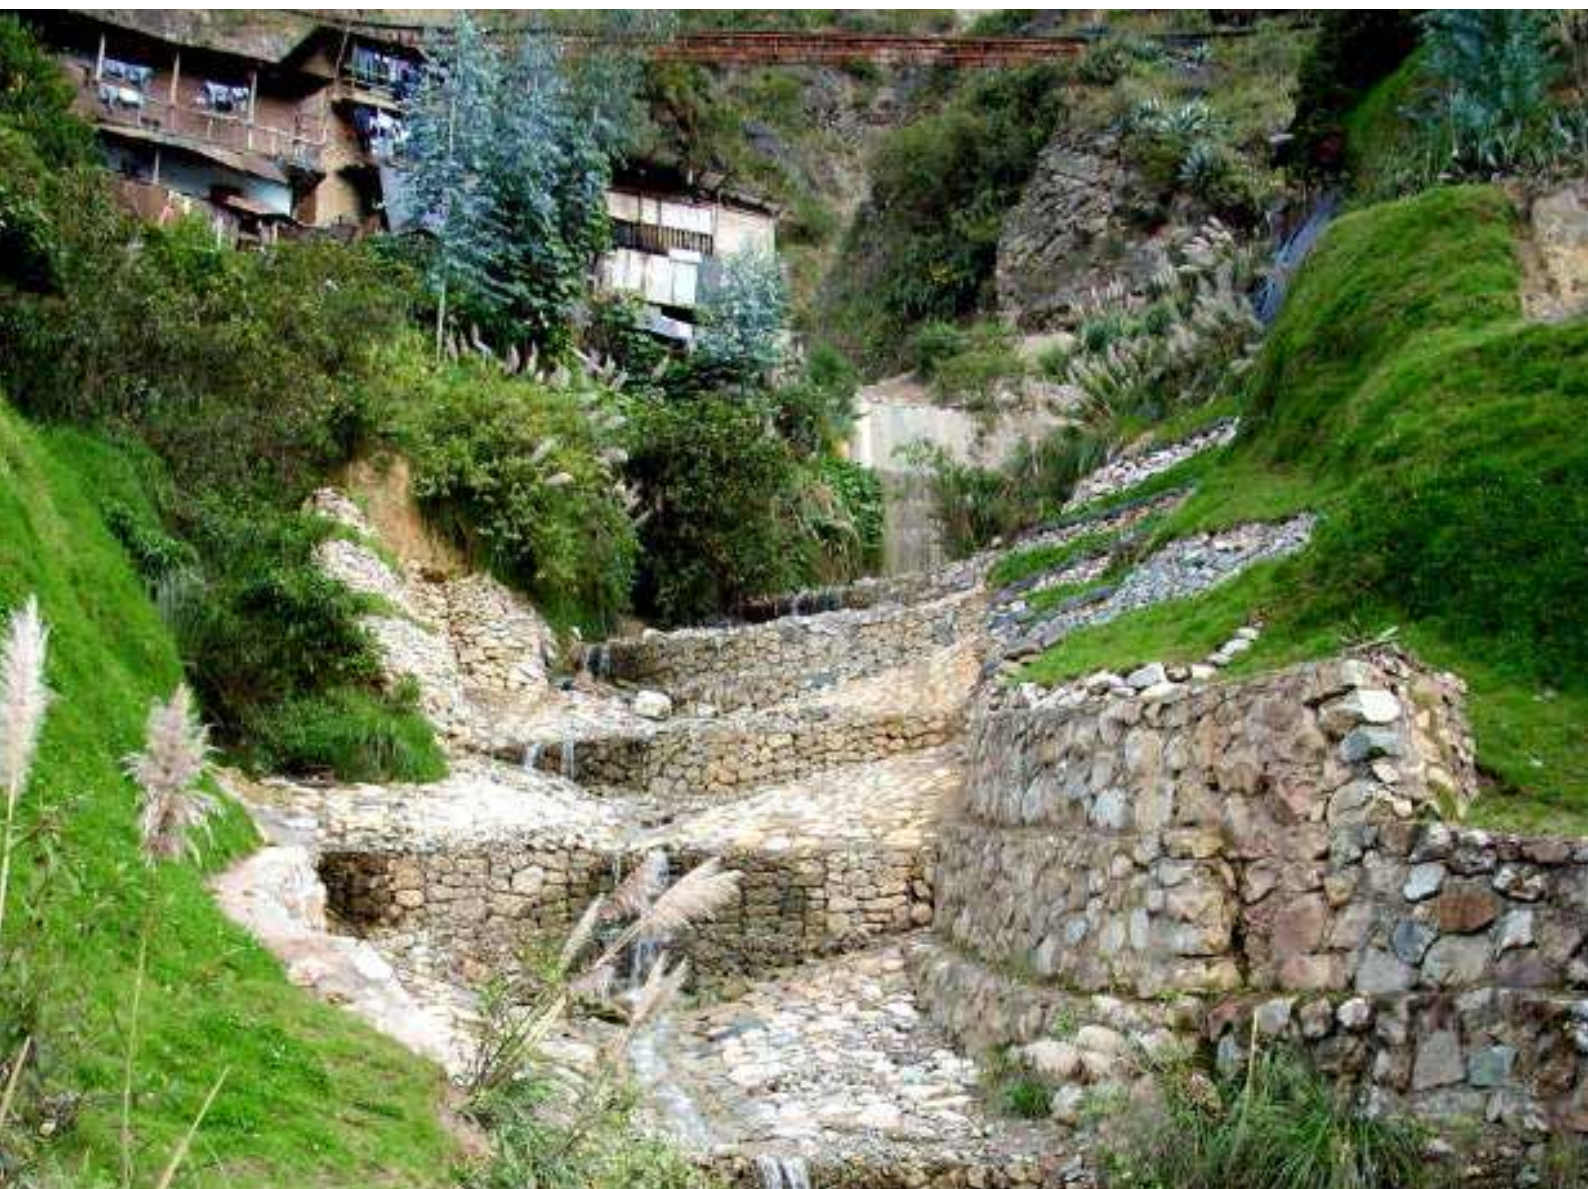
O departamento técnico do GRUPO TDM propôs como alternativa de solução o uso de geocélulas de PEAD, fixadas mecanicamente com uma vala de ancoragem no topo do talude e com cintas de poliéster de alta resistência ao longo do talude.

Os taludes do projeto apresentaram comprimentos de até 12m e declividades de até 80°. Foram utilizadas geocélulas de 10 cm de altura e 16 tendões por painel. A instalação foi iniciada por uma zona de teste, que confirmou o bom desempenho da solução. Logo do estabelecimento da vegetação na zona de teste, esta solução foi aplicada em todos os taludes da mineradora onde se apresentavam problemas similares.

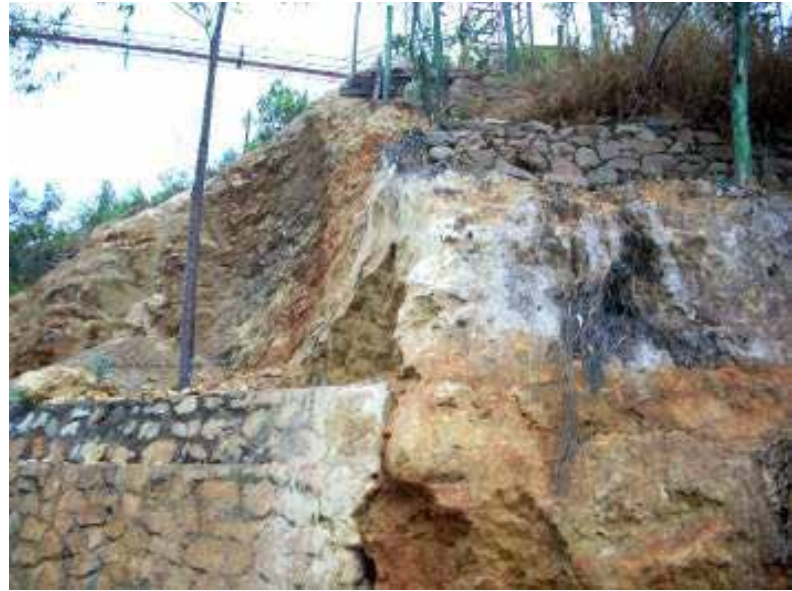
O projeto das coberturas e revegetação deveria ser projetado minimizando a movimentação de terras, é dizer, era preferível manter os ângulos de inclinação existentes, cuja estabilidade havia sido previamente comprovada. A solução deveria ser autossustentável em sua vida de uso, para alcançar o controle de erosão permanente dos taludes.
