CASO HISTÓRICO

INTERCAMBIO VIAL DE LA LEGUA

MURO MESA

PRODUCTOS UTILIZADOS: MURO DE SUELO REFORZADO MESA, GEOMALLAS UNIAXIALES TENSAR

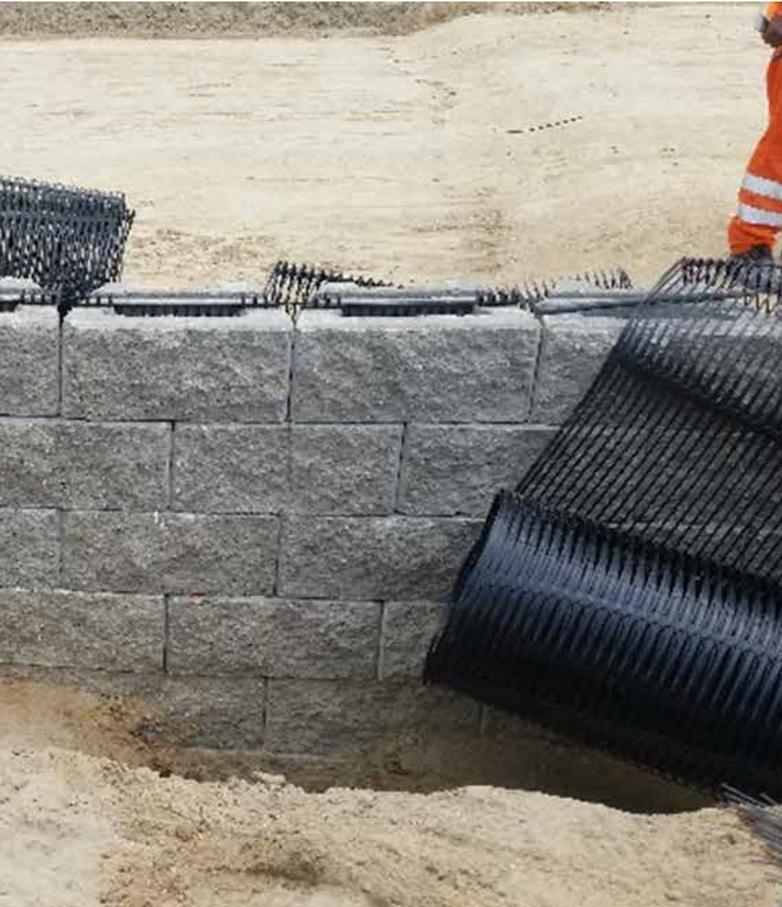
El intercambio La Legua, se ubica en una zona que conecta Piura y Sullana, y forma parte de la Autopista del Sol que atraviesa los departamentos de Piura, Lambayeque y La Libertad. El intercambio estaría compuesto por un puente, sostenido por estribos de concreto y rampas de aproximación para generar el desnivel hacia el puente. Además, el terreno de la fundación en el tramo estaría constituido principalmente por arenas limosas. El proyectista buscó una solución para las rampas de aproximación que pueda cimentarse perfectamente sobre la arena limosa sin generar cimentaciones sobredimensionadas.

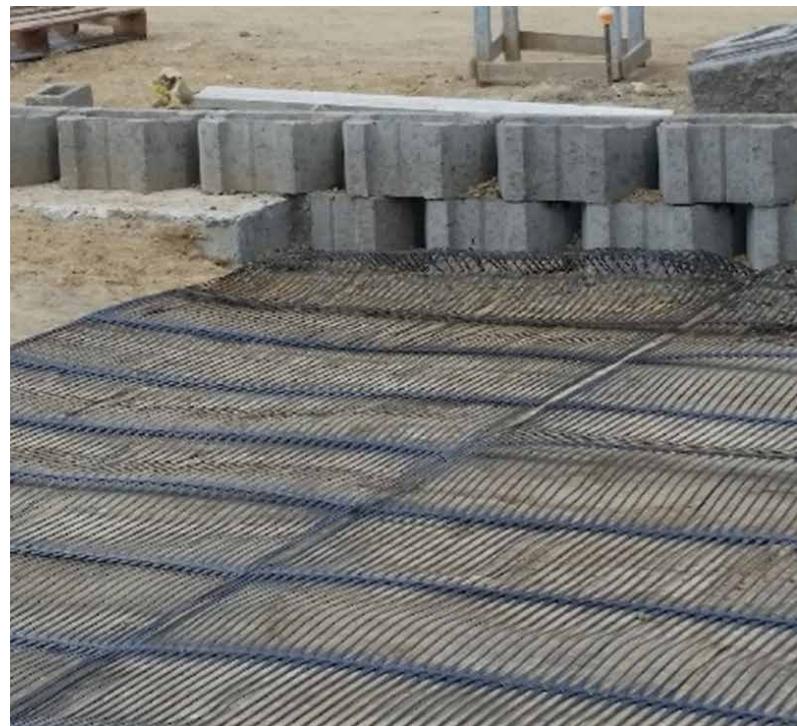
El proyecto final consta de cuatro muros (dos rampas) de suelo reforzado MESA, y cuenta con un área a la cara de aproximadamente 2,852m² en fachada de muro. El paramento del muro tiene una textura rugosa constituida por bloques de concreto color natural y conformado de forma totalmente vertical. Como refuerzo principal se emplearon geomallas estructurales de HDPE Tensar, UX1400MSE, UX1500MSE y UX1600MSE.
